Grupo de Emisarios Submarinos  
e Hidráulica Ambiental  
UNIVERSIDAD DE CANTABRIA

# PLAN DE INVESTIGACIÓN INTEGRAL PARA LA CARACTERIZACIÓN Y DIAGNÓSTICO AMBIENTAL DE LOS SISTEMAS ACUÁTICOS DE CANTABRIA

## DOCUMENTO I SISTEMAS FLUVIALES

**TOMO II. ANÁLISIS DE PRESIONES E  
IMPACTOS**

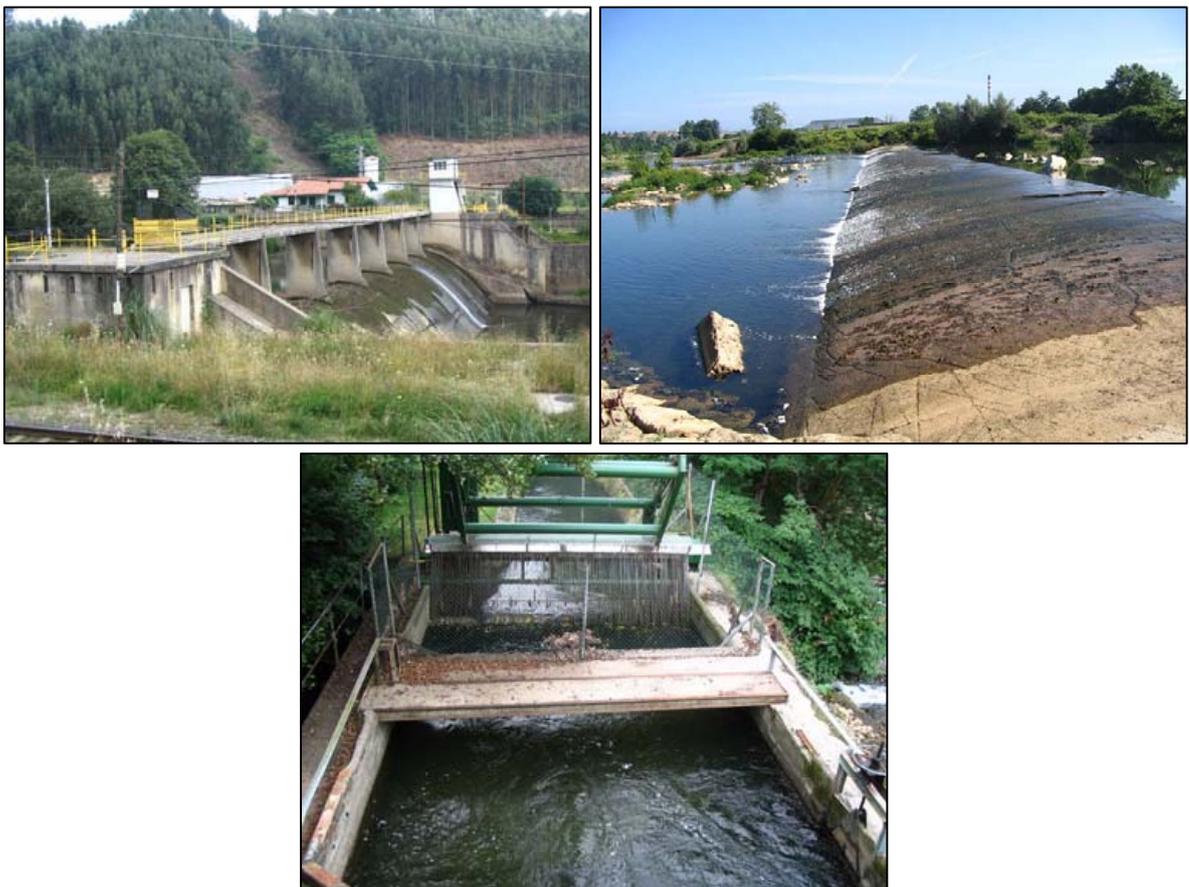
Figura 4.29. Azud junto al área industrial de Bridgestone (Puente San Miguel) para la derivación de caudal a la empresa Sniace, azud de Solvay (Viveda), en el límite con la zona estuarina, y canal de derivación de la central hidroeléctrica de Santa Lucía.

Asimismo, es destacable la existencia de 11 puntos de toma de caudal y 20 azudes que, junto con los numerosos puentes (31) alteran significativamente el régimen hídrico, la continuidad del sistema y las condiciones hidromorfológicas del cauce (Figura 4.29). Como referencia, indicar que el Saja registra el 27% de los puentes y el 17% de los azudes que se han valorado con afección “alta”.

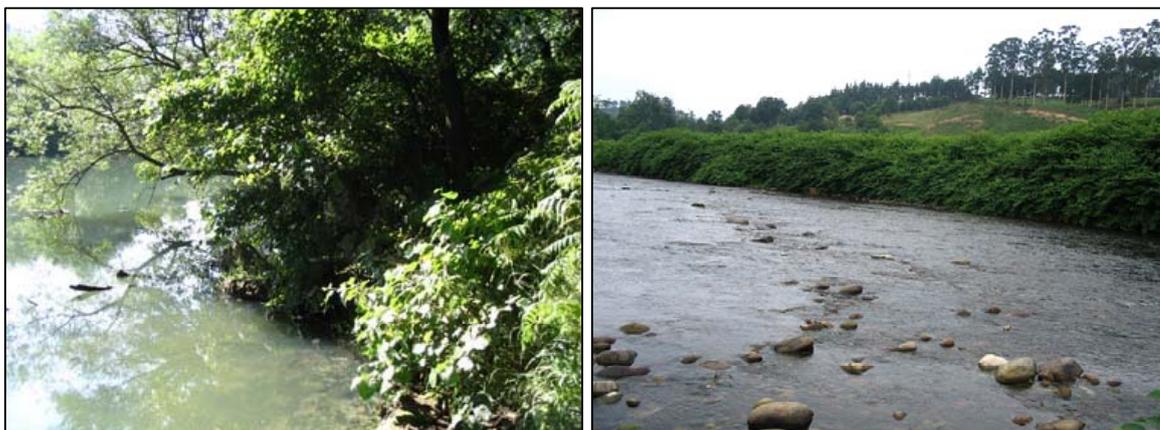
Figura 4.30. Aspecto del agua del río Saja tras pasar por Torrelavega y ribera colonizada por *Reynoutria*.

Especial relevancia adquieren en esta cuenca los numerosos e importantes vertidos de aguas residuales industriales y urbanas, los cuales generan un deterioro generalizado y significativo de la calidad de las aguas desde Cabezón de la Sal y, especialmente, tras su paso por Puente San Miguel y Torrelavega (Figura.4.30). Cabe resaltar que, además de

Por último, indicar que en la cuenca baja se produce la ocupación de la ribera por extensas poblaciones de las especies invasoras *Cortaderia selloana* (plumero) y *Reynoutria japonica* (bambú japonés). La presencia de esta última tiene especial relevancia, dado que actualmente representa una amenaza para las especies nativas propias de la ribera, debido a su elevada capacidad de propagación y difícil erradicación (Figura 4.30).

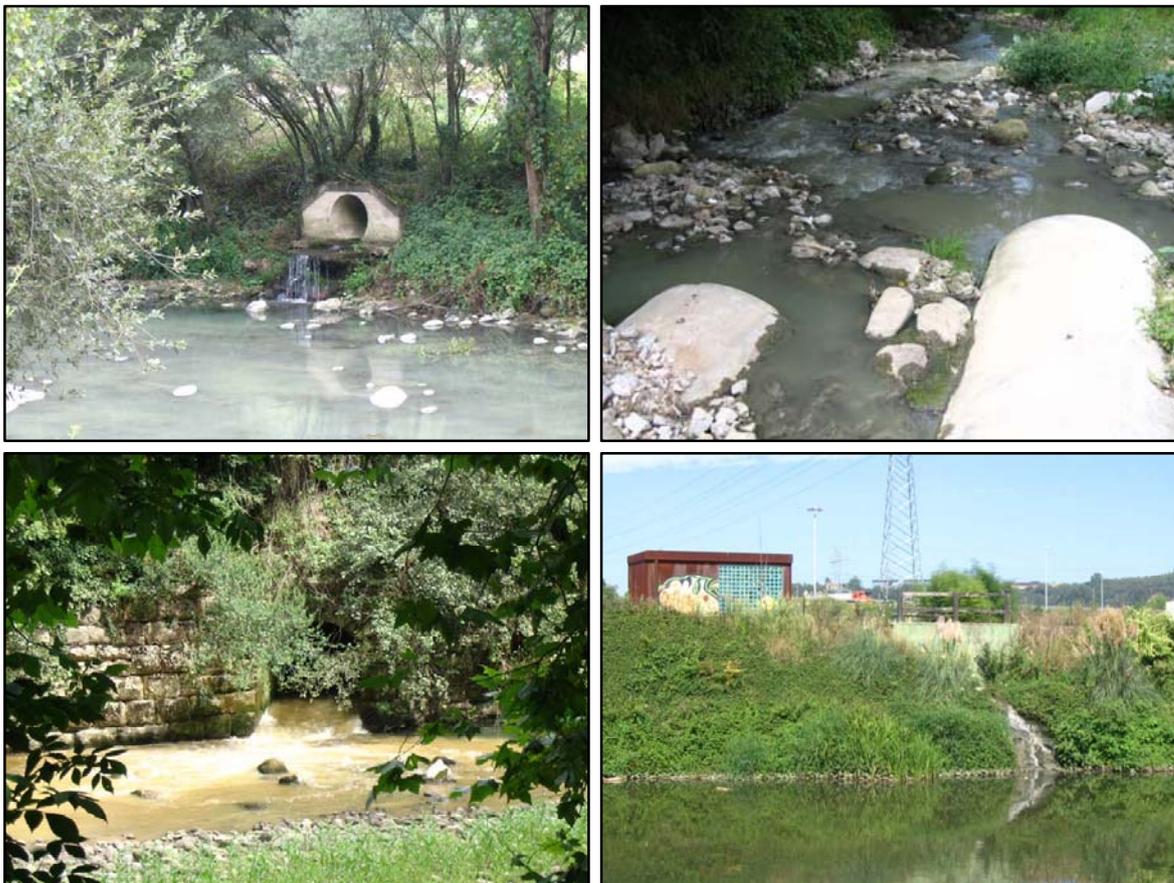
Figura 4.31. Vertidos de aguas residuales en el entorno de Los Corrales de Buelna y Torrelavega.

Como más significativo, hay que resaltar el número y magnitud de los vertidos de aguas residuales urbanas e industriales que recibe el Besaya, los cuales representan el 13% de los inventariados y, lo que es más significativo, casi el 30% de los que se considera tienen un grado de afección máxima. Hay que tener en cuenta que las aguas residuales de Los Corrales de Buelna y Torrelavega no reciben ningún tipo de tratamiento previamente a su vertido. Dentro de las industrias que se ubican en su entorno, puede destacarse las metalúrgicas ubicadas en el entorno de los Corrales de Buelna (Fundimotor, Mecobusa), dado que las existentes en Torrelavega vierten en su mayoría al Saja o a la zona estuárica (p.ej. Solvay (Figura 4.31).

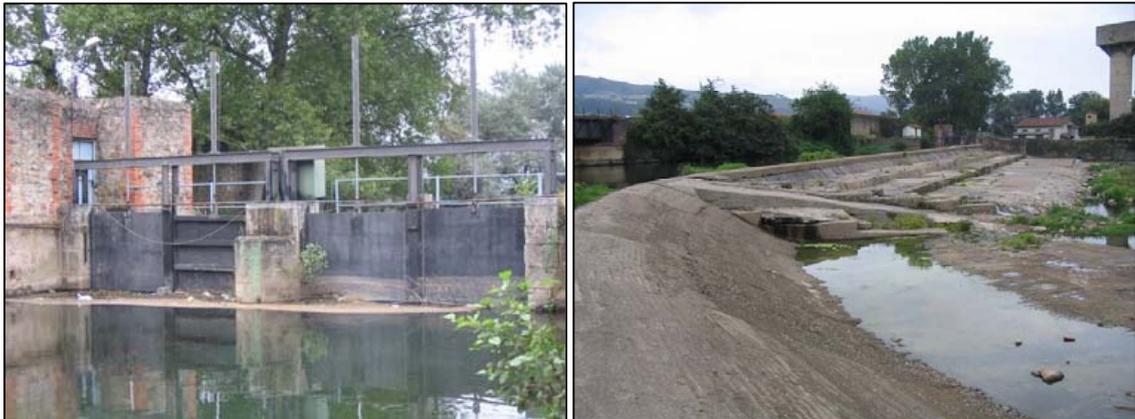
Figura 4.32 . Azud y toma en los Corrales de Buelna, en la que se observa el cauce prácticamente seco.

Además, como consecuencia de la intensa actividad industrial se producen numerosas tomas de caudal, que se incrementan con las destinadas al abastecimiento de los núcleos de población existentes (Corrales, Torrelavega) o para su aprovechamiento hidroeléctrico. Estas detracciones representan casi el 20% de todas las registradas en Cantabria y el 30% de las consideradas como de “alta” afección. Algunas de estas tomas pueden llegar a secar tramos de río en determinadas épocas del año. Este es el caso de la existente a la entrada de Los Corrales de Buelna, que abastece a las grandes fábricas de la zona (Figura 4.32).

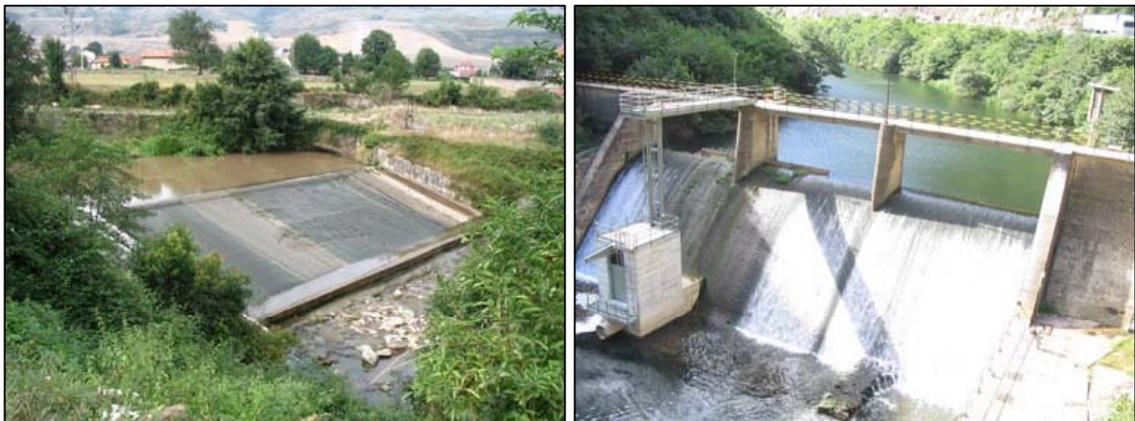
Figura 4.33 . Azud de abastecimiento de una central hidroeléctrica en Santa Cruz (Molledo) y embalse de los Corrales de Buelna (Arenas de Iguña).

Asociados a estas detracciones existen numerosos azudes (20), destacando especialmente la presa que forma el embalse de Los Corrales de Buelna en Arenas de Iguña, destinada al abastecimiento urbano de Torrelavega y su comarca (Figura 4.33).

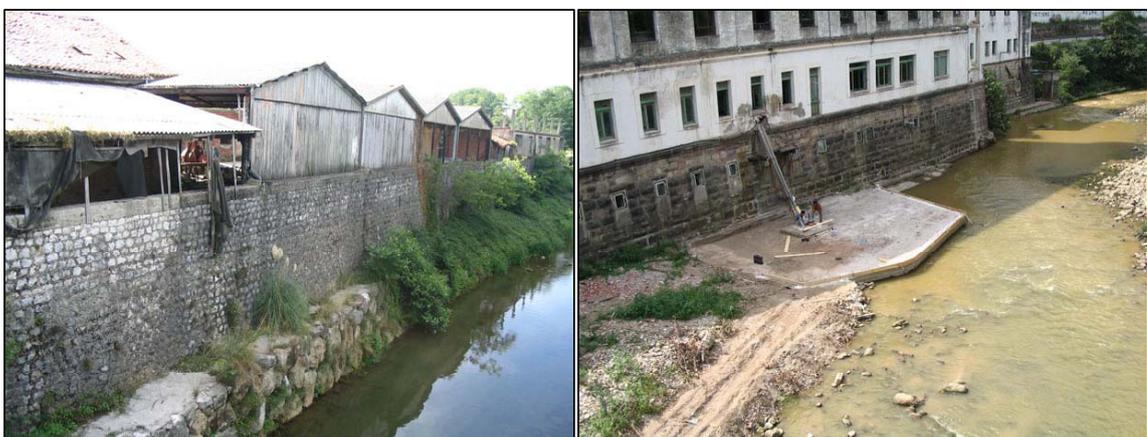
Figura 4.34. Encauzamiento de los márgenes a la altura de Torrelavega y fijación del lecho en Las Caldas.

El porcentaje de río encauzado es menor que en el Saja, aunque existen numerosos puntos con los márgenes y las riberas muy modificados. Asimismo, mencionar que se han registrado encauzamientos del lecho, ambos calificados como de afección “alta” (Figura 4.34). Además, se han observado numerosas zonas donde se acumulan residuos sólidos de forma incontrolada (18), mayoritariamente escombros.

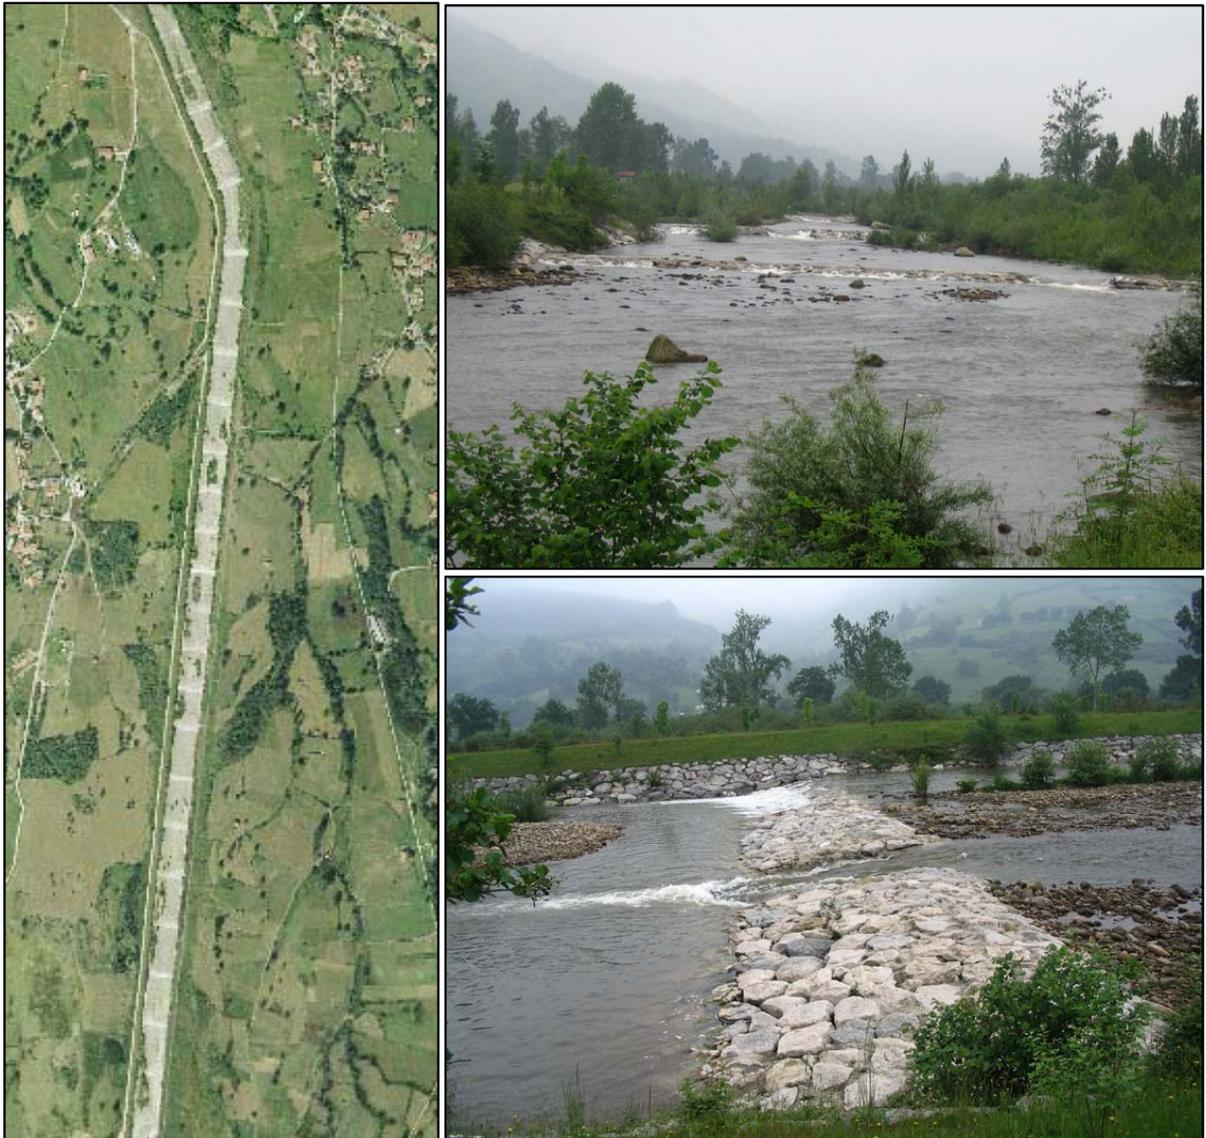
Figura 4.36. Fotografía aérea de la zona del río Pas canalizada y con traviesas y vistas de detalle del tramo.

En la zona media del río, concretamente desde la incorporación del río Magdalena a la población de Puente Viesgo son especialmente destacables las alteraciones de la continuidad. En esta zona destaca la existencia de 62 traviesas, con una separación de 100 m entre ellas, representando una de las alteraciones más significativas de la cuenca. Estas estructuras se concentran en su mayoría entre Alceda y Villegar (Corvera de Toranzo) y entre Prases y Soto Iruz (Figura 4.36).

Asimismo, hay que resaltar que un tercio de la longitud del río está encauzado, con fijaciones en 14 km de la margen derecha y 13 km de la izquierda, lo que representa más del 20% de la longitud del río. Dentro de éstas, destaca el tramo entre las poblaciones de Alceda y Soto Iruz, donde el río está canalizado en ambas márgenes a lo largo de, aproximadamente, 10 km. Además, en el tramo inicial y final se localizan las traviesas mencionadas anteriormente, disminuyendo aún más la naturalidad del río.

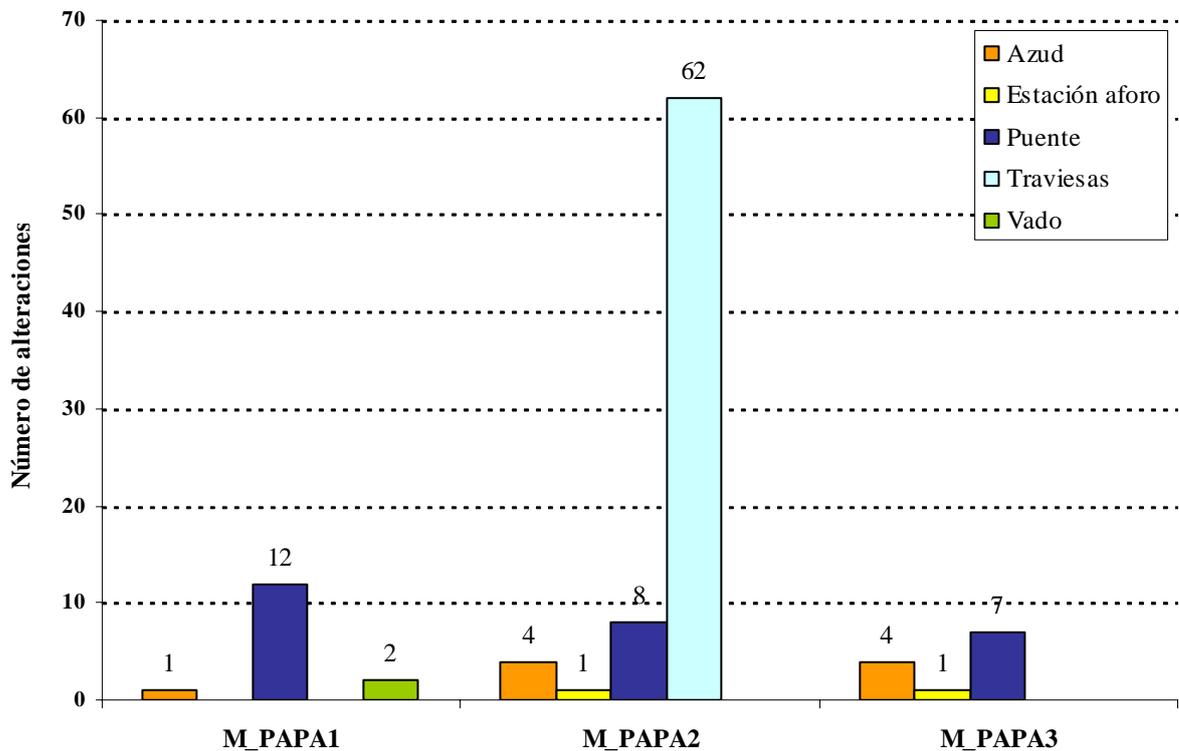
Figura 4.37. Número de alteraciones de la continuidad por tipos registradas en las masas de agua del río Pas.

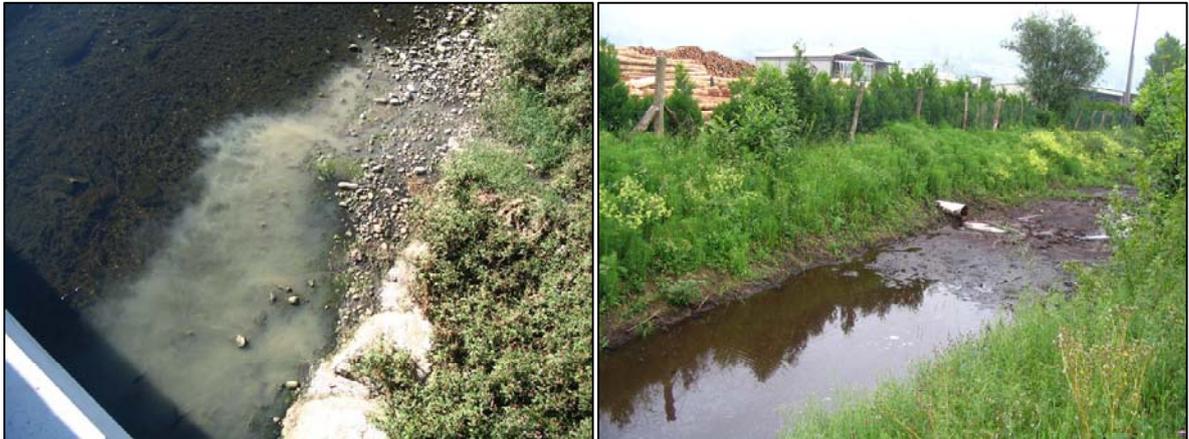
Figura 4.38. Vertidos de aguas residuales urbanas (izquierda) e industriales (derecha) efectuados al cauce del Pas.

En el río Pas se han registrado 20 puntos de vertido de aguas residuales, lo que representa el 13% de las fuentes de contaminación puntual inventariadas hasta la fecha. Respecto a los vertidos de aguas residuales urbanas hay que destacar por su magnitud el procedente de la EDAR de Renedo, así como los correspondientes al Puente Viesgo y Vargas.

Asimismo, hay que resaltar los 4 vertidos de origen industrial registrados, localizados en San Vicente de Toranzo (industria dedicada a la transformación de madera), Puente Viesgo (industria agroalimentaria) y Renedo (Cristalería Española e industria de transformación de productos lácteos que vierte al arroyo Carrimont). En relación con estos vertidos hay que resaltar que su efecto es notable en la época estival, cuando disminuye considerablemente el caudal del río.

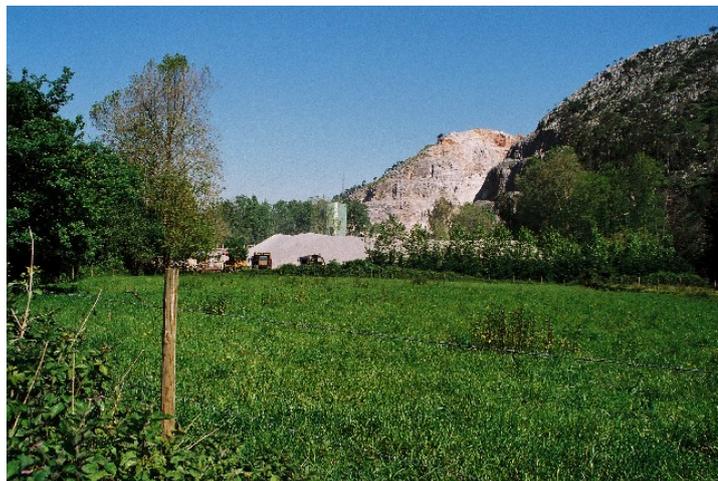
Figura 4.39. Cantera ubicada aguas abajo de La Penilla.

Respecto a otras fuentes de contaminación, únicamente indicar la existencia de una cantera muy próxima al río aguas arriba de Puente Viesgo.

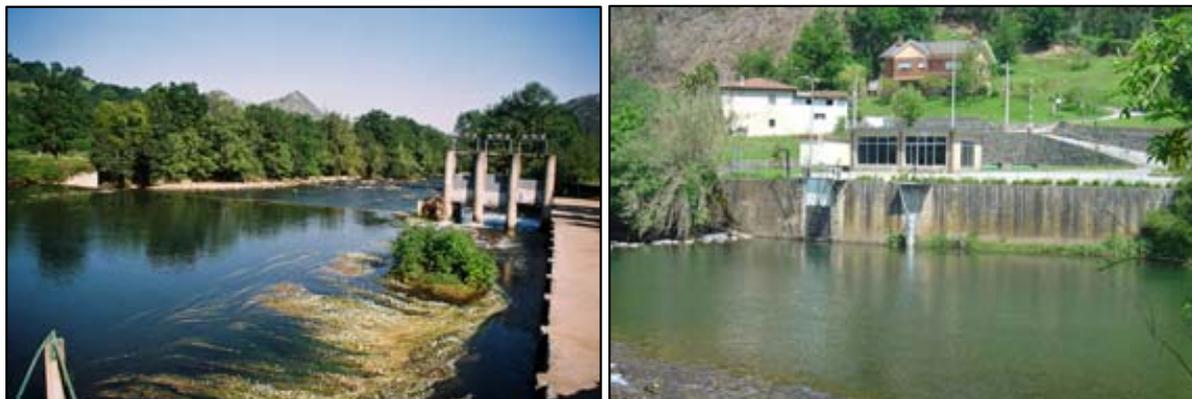
Figura 4.40. Estaciones de abastecimiento de Soto Iruz (izquierda) y de Carandía (derecha)

Asimismo, cabe destacar, por su importancia, la detracción de caudal que se produce a la altura de Soto Iruz para el abastecimiento de agua a Santander, así como la existente en Carandía dentro del Plan Pas (Figura 4.40).

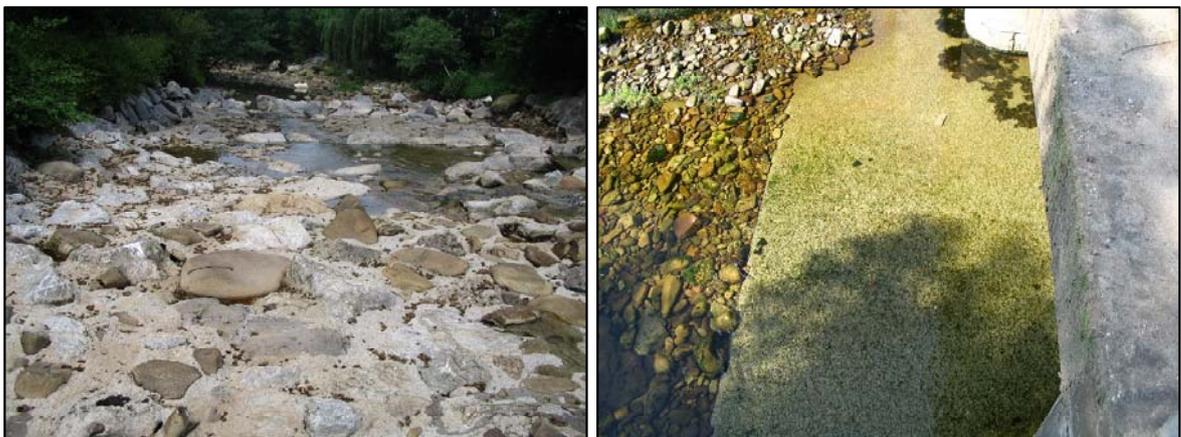
Figura 4.41. Fijaciones del lecho en el río Pisueña a la altura de Selaya (izquierda) y en las proximidades de Bárcena de Carriedo (derecha).

Al igual que ocurre en el río principal, el Pisueña cuenta con numerosas fijaciones en sus márgenes, habiéndose registrado 44 alteraciones de este tipo, de las cuales 30 de ellas se sitúan entre Selaya y Santa María de Cayón. No obstante, a diferencia del Pas, estas fijaciones no se producen de forma continua y apenas suponen, en conjunto, la canalización de 2 km del río, aproximadamente, el 6% de su longitud. Además, hay que mencionar las 6 fijaciones del cauce inventariadas, aunque ninguna de ellas afecta a una longitud del río significativa (Figura 4.41).

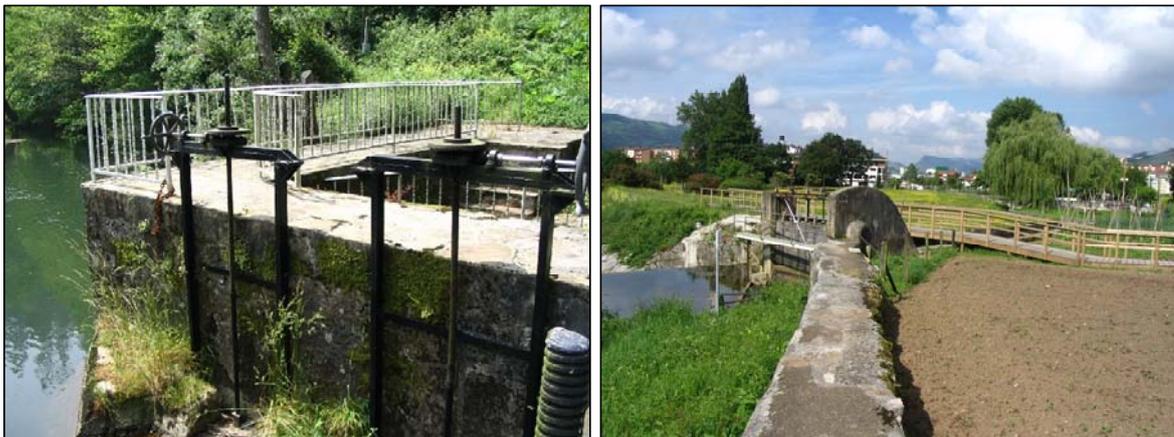
Figura 4.42. Punto de detención de caudal en Vega (Villafufre) y el correspondiente a la fábrica de la Nestle (derecha).

Como se ha comentado anteriormente, se han registrado numerosas detracciones de caudal, en su mayoría destinadas al abastecimiento de molinos, lo que conlleva que las tomas estén generalmente asociadas a azudes y a canales de derivación (Figura 4.42). En relación con este tipo de alteraciones destaca el tramo entre Sarón y Santa María de Cayón, zona muy poblada, en la que cabe señalar la existencia de dos detracciones importantes que, aunque devuelven el agua al cauce en un corto recorrido, reducen considerablemente el caudal entre el punto de toma y el de suelta (Figura 4.42). Asimismo, destaca la toma de agua de la fábrica de la Nestle en la Penilla, con un azud cuya afección se ha calificado como “alta” y un importante canal de derivación (Figura 4.42). Esta detracción es, sin lugar a dudas, la alteración del río Pisueña más destacable por su magnitud.

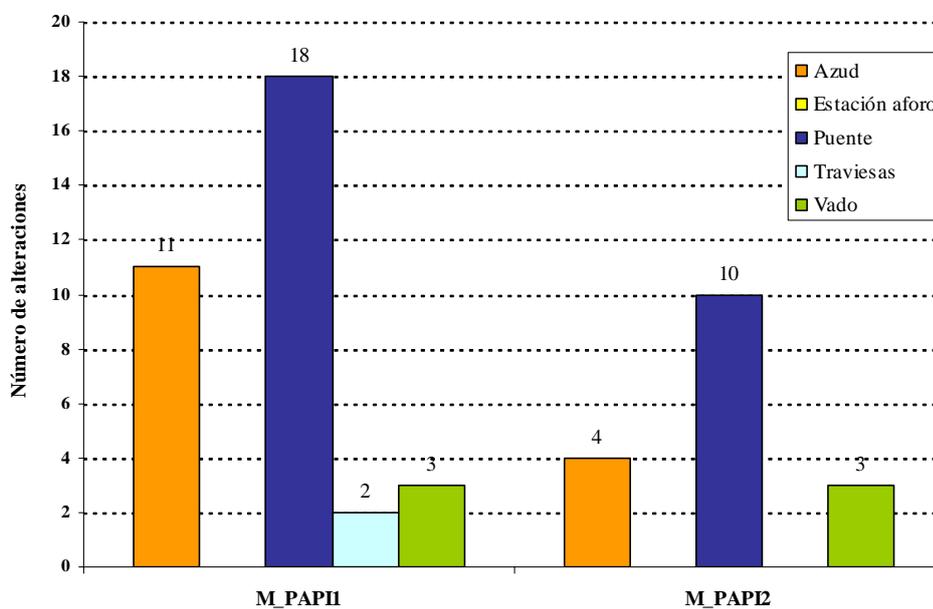
Figura 4.43. Número de alteraciones de la continuidad por tipos registradas en las masas de agua del río Pisueña.

A diferencia del Pas, en el caso del río Pisueña, únicamente se han registrado 2 traviesas, siendo más significativo, en lo que respecta a estructuras que afectan a la continuidad del río, los 15 azudes registrados, cuya afección se ha calificado como alta en algunos casos (Figuras 4.43 y 4.44). De nuevo, el número de puentes y azudes, incrementan el número de elementos que afectan a la continuidad del río, siendo lo más destacable la presencia de 28 puentes.

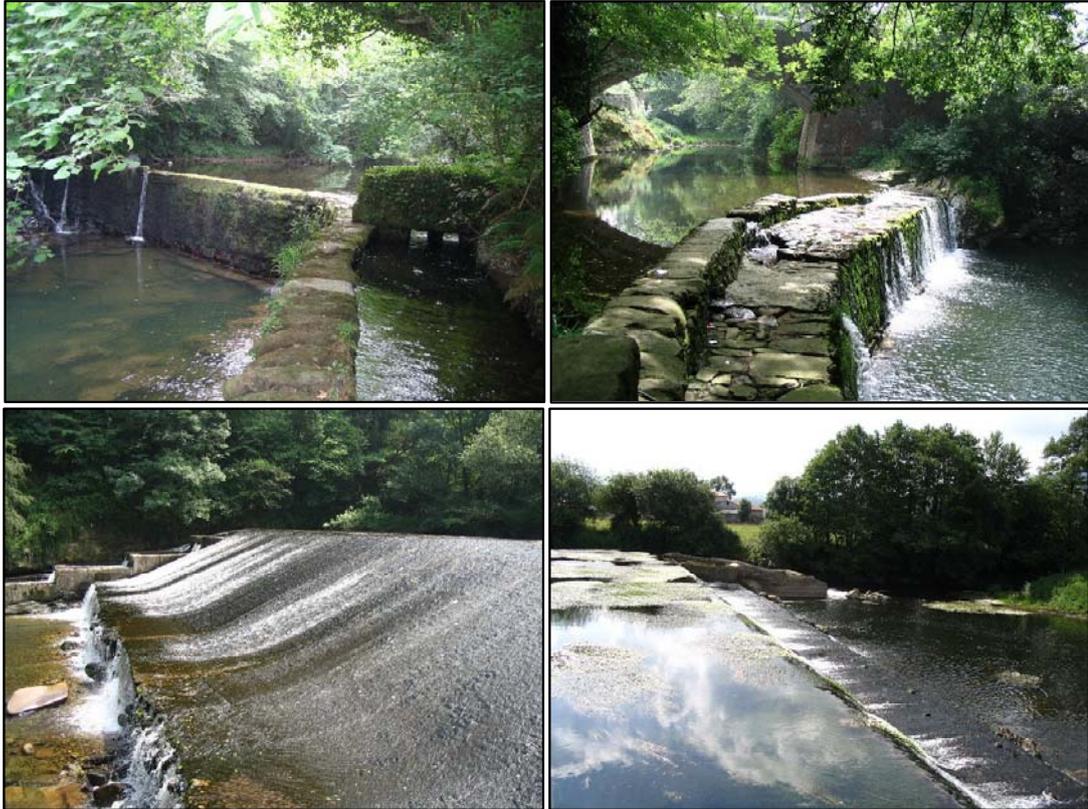
Figura 4.44. Algunos de los azudes inventariados en el río Pisueña. (arriba: tramo alto; abajo: tramo medio).

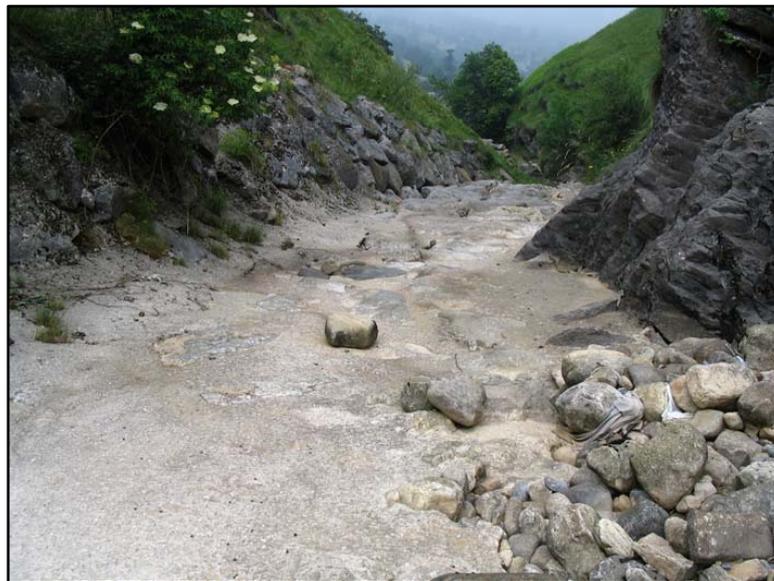
Figura 4.45. Fijación del lecho en el tramo alto del Miera.

La cabecera del Miera está poco alterada, debido a que no existen núcleos importantes de población. Sólo cabe destacar la presencia de 10 puentes, 2 vados y 4 fijaciones de márgenes que en ningún caso suponen una afección importante. No obstante, hay que resaltar la existencia de una fijación del lecho que provoca el encauzamiento total del río (Figura 4.45). Respecto a la alteración en la calidad del medio, únicamente mencionar la existencia puntual de zonas con depósitos de escombros y un vertido de aguas residuales. Por último, señalar que en este tramo existen 2 sumideros naturales por los que se infiltra todo el caudal del río, dejando el cauce seco durante, aproximadamente, 50 y 800 m, respectivamente.

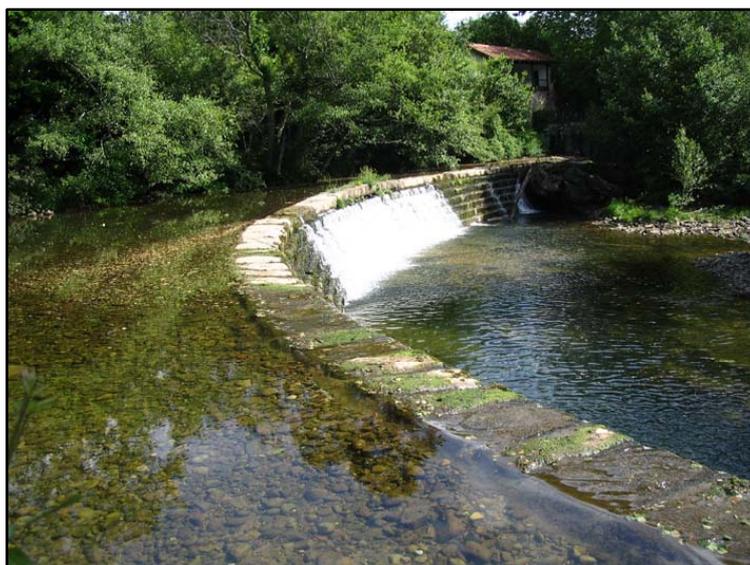
Figura 4.46. Azud situado en la localidad de Liérganes.

La zona media del río, entre la población de Linto y La Cavada, destaca por el número de alteraciones de la continuidad existentes, sobre todo puentes. Sin embargo, lo más significativo son los dos azudes localizados en Liérganes, que provocan una alteración importante del flujo de agua y del régimen hidrológico en dicha zona (Figura 4.46).

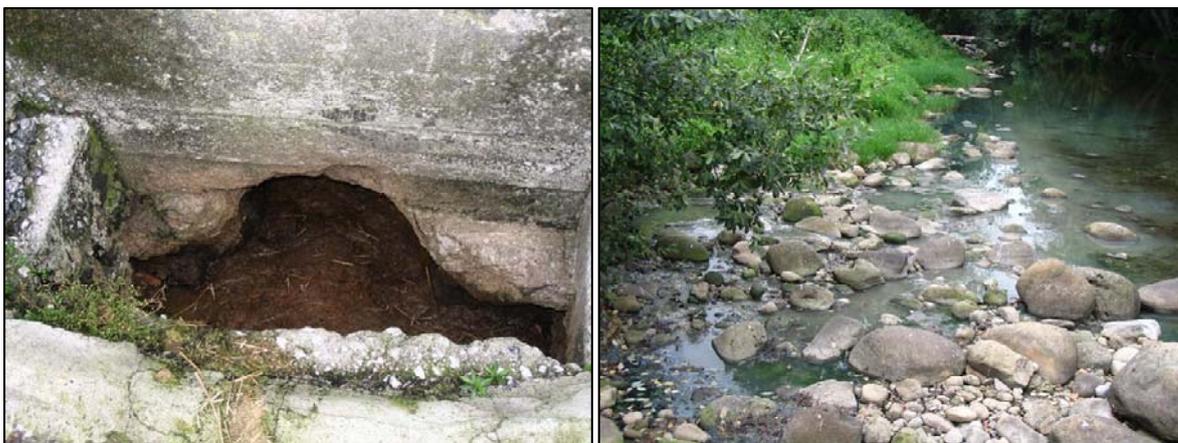
Figura 4.47. Vertido de origen ganadero (izquierda) y deterioro de la calidad del medio aguas abajo de Ceceñas.

La intensa actividad ganadera repercute en la calidad del medio, pudiendo destacarse a este respecto la existencia de una zona de aproximadamente 150 m<sup>2</sup> en la que se acumulan residuos ganaderos y un vertido de la misma procedencia (Figura 4.47).

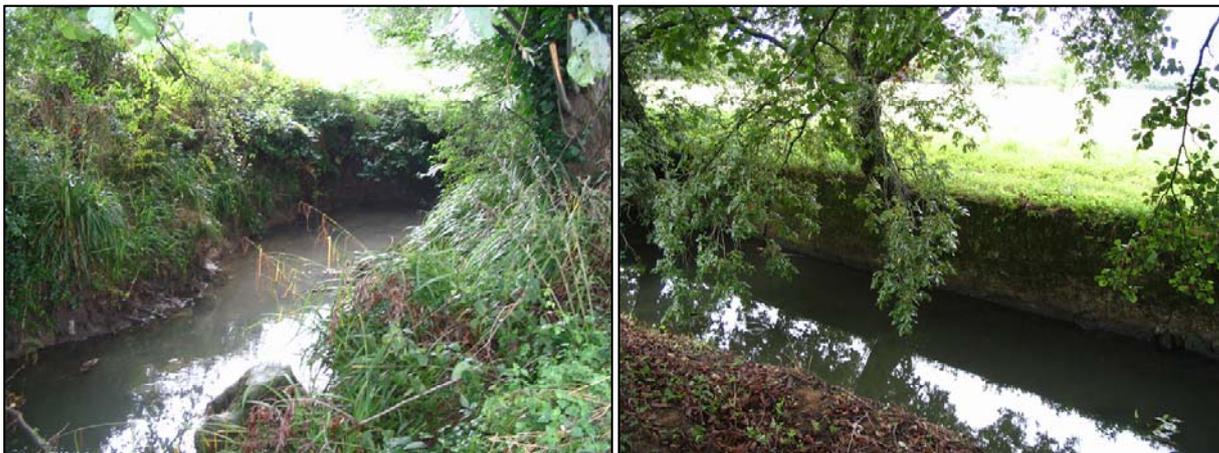
Figura 4.48. Zona del vertido de la depuradora y encauzamiento en Hazas de Cesto.

En el resto del curso alto del Campiazo continúan las presiones sobre la continuidad (4 puentes, 2 vados y 1 azud), sobre el régimen hidrológico (1 detracción de caudal) y sobre la calidad del medio, destacando en relación con estas últimas, el vertido de una depuradora que deteriora de forma apreciable la calidad del agua antes de Hazas de Cesto (Figura 4.48). No obstante, lo más relevante es una fijación de margen situada en esta población que, aunque es corta, se considera de alta afección (Fig.4.32).

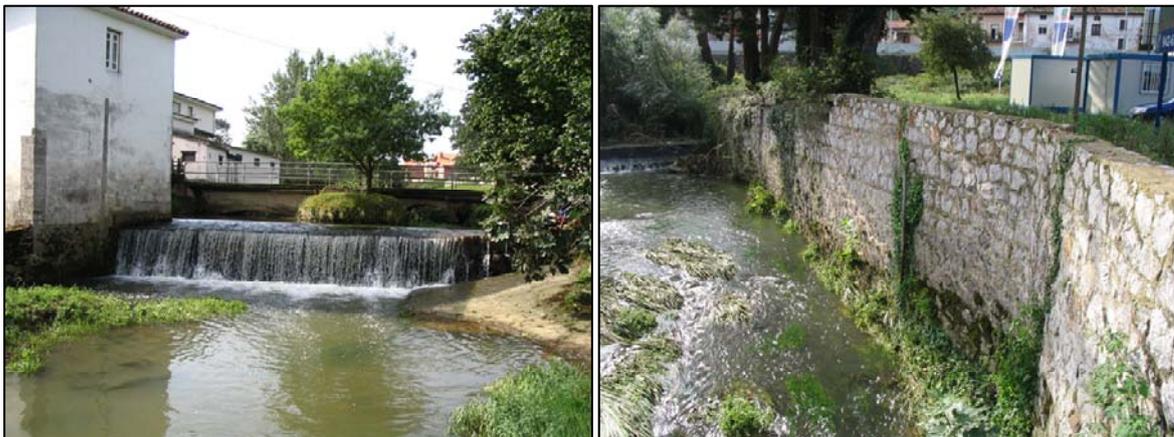
Figura 4.49. Azud y encauzamiento del río Campiazo a su paso por Beranga.

En su tramo medio, el río atraviesa el término de Beranga, en el que se localizan la mayoría de las presiones del tramo. Destacan en número las alteraciones en la continuidad, con 15 puentes (9 localizados en Beranga) y 3 azudes (de los cuales 2 destacan por su alta afección) (Figura 4.49). El segundo aspecto importante corresponde a las alteraciones sobre la calidad del medio, habiéndose registrado 3 pequeños vertederos y 2 vertidos de aguas residuales urbanas. En relación con estas alteraciones, cabe indicar que uno de los citados vertederos, con materiales contaminantes, genera un lixiviado que vierte directamente al medio acuático.

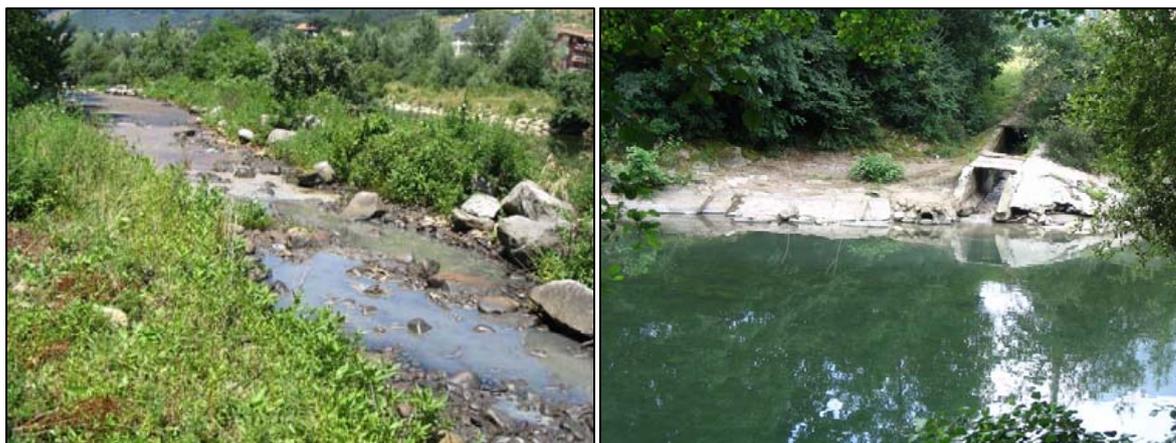
Figura 4.51. Vertido asociado a una industria en la zona de Ampuero (izquierda) y Ramales de la Victoria (derecha).

En el resto del río hay determinadas zonas, sobre todo en el entorno de los grandes núcleos de población, donde el Asón está sometido a presiones significativas. Dentro de éstas, destaca el vertido de aguas residuales urbanas de Ampuero, que no recibe ningún tipo de tratamiento, así como el proveniente de un complejo industrial situado en la zona (Figura 4.51). Además, existen otros puntos de vertido y de acumulación de residuos sólidos, menos notables que el citado anteriormente, que se concentran en las zonas urbanas de Ampuero, Arredondo y Ramales de la Victoria.

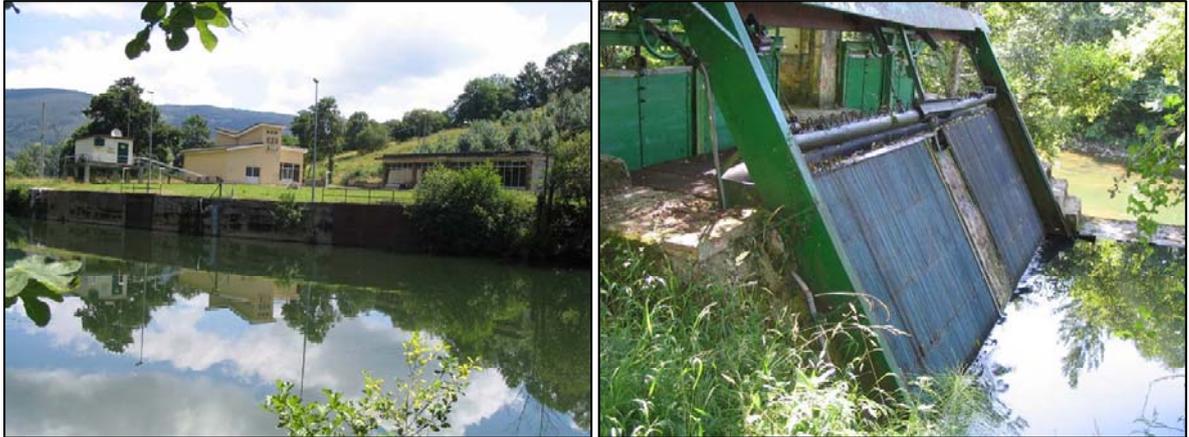
Figura 4.52. Toma de abastecimiento del Plan Asón (izquierda) y de una central hidroeléctrica (derecha), ambas aguas arriba de Ampuero.

Cabe resaltar la presencia de 26 puentes, concentrados en el entorno de los núcleos urbanos, y de 8 azudes, asociados en su mayor parte a detracciones de caudal. De estas últimas, la más importante es la toma de abastecimiento incluida dentro del Plan Asón,

situada aguas arriba de Ampuero. Esta toma, junto con la de Santander en el río Pas, son las más importantes de las destinadas a abastecimiento urbano de Cantabria (Figura 4.52).

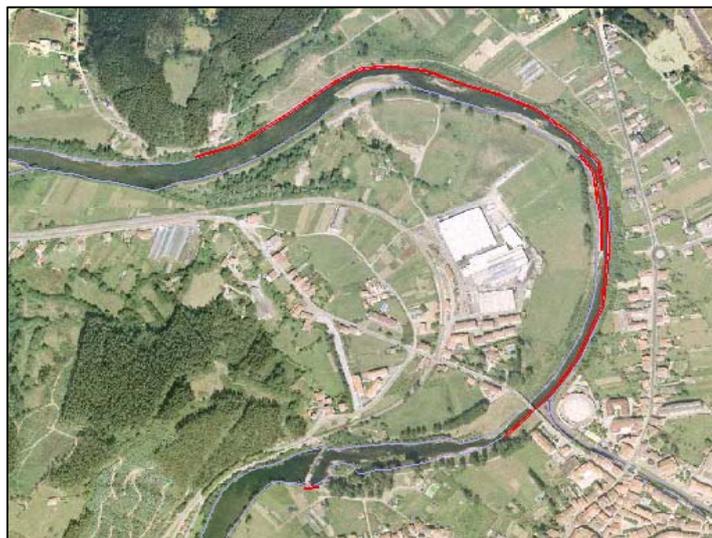
Figura 4.53. Fijación de la margen derecha en Ampuero (línea roja).

Por último, señalar que en el río Asón hay un total de 2.9 km de escolleras que fijan ambas márgenes, repartidas de forma desigual entre ambas márgenes (algo más de 2 km en la derecha y 600 m en la izquierda). Esta diferencia está determinada por las fijaciones efectuadas en Ampuero, donde se ha encauzado el exterior de un meandro del río, a lo largo casi de 2 km (Figura 4.53).

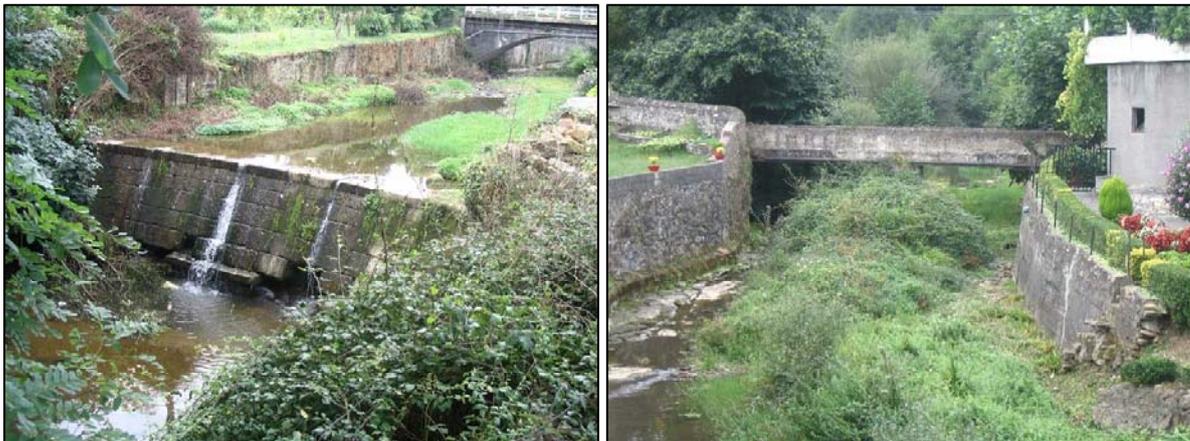
Figura 4.54. Azud y puente localizados en el término de La Matanza. Se observan los encauzamientos existentes.

El tramo superior del Agüera destaca en cuanto a número de alteraciones en la continuidad se refiere. No obstante, la mayoría son puentes (22) que no interfieren de forma importante el flujo del río. Además, se observa la existencia de 4 azudes, de los cuales 2 se considera que tienen una afección significativa (Figura 4.54).

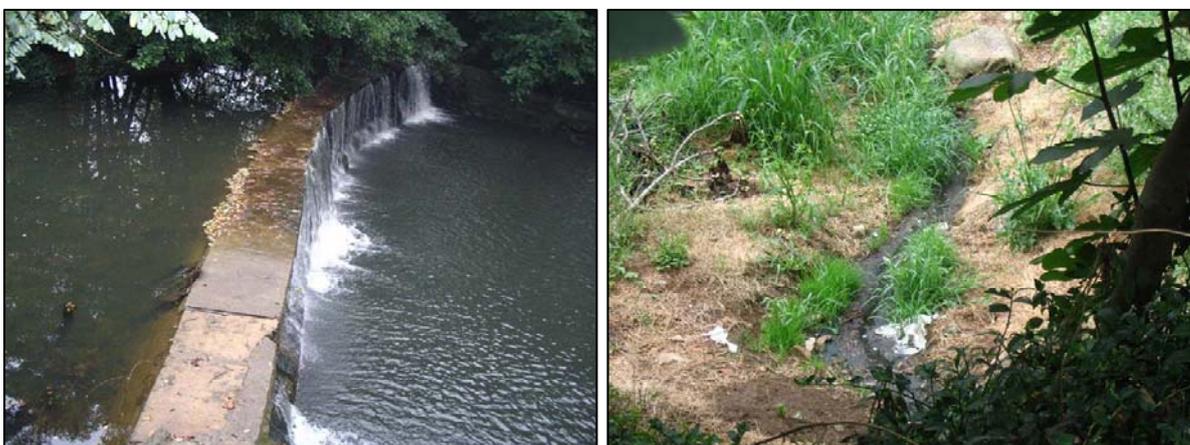
Figura 4.55. Azud y vertido urbano en La Regañada

En el resto del río, el número de impactos desciende en comparación con la cuenca alta, aunque existen algunas presiones que afectan significativamente al medio fluvial. Entre éstas, destacan un azud y un vertido de origen urbano localizados en su tramo medio, concretamente en La Regañada (Figura 4.55).

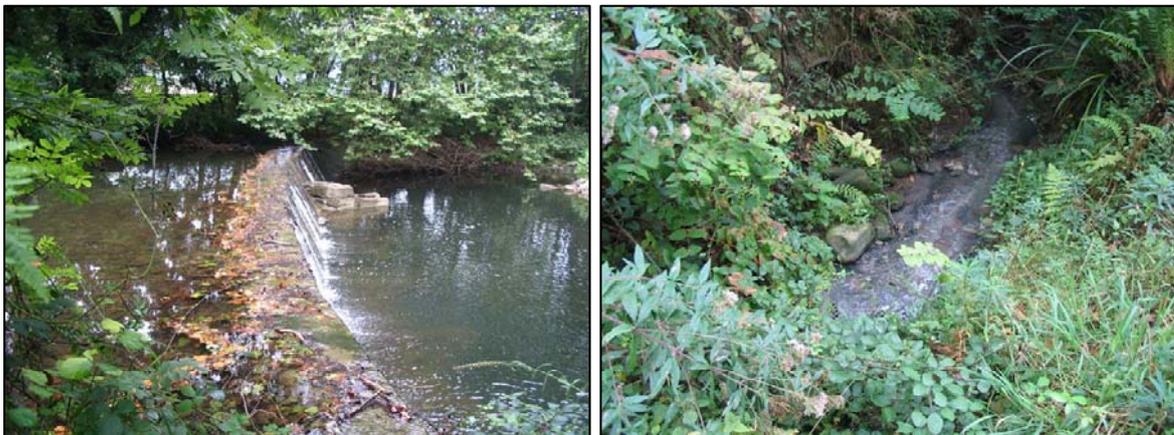
Figura 4.56. Azud y vertido de aguas residuales en el tramo bajo del Agüera.

La parte baja del Agüera la presión urbana es mayor, lo que origina importantes alteraciones sobre el medio. Entre éstas, puede destacarse el azud situado en El Puente, del cual sale un canal que desvía parte del caudal y lo devuelve pocos metros más abajo (Figura 4.56). Asimismo, mencionar la existencia de importantes vertidos de aguas residuales en el tramo previo a su desembocadura en la ría de Oriñón.

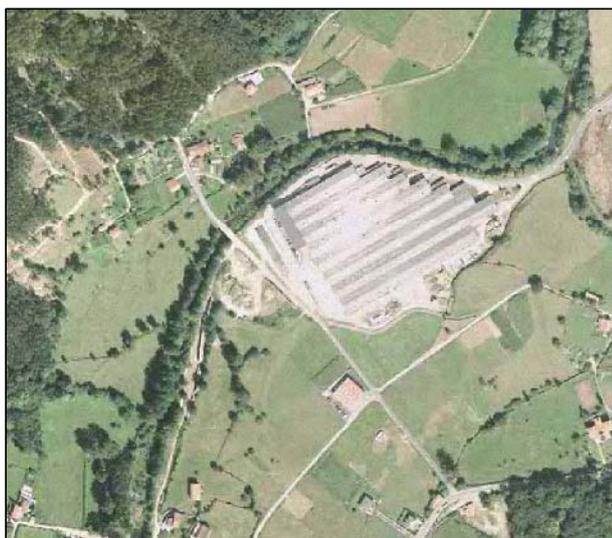
Figura 4.57. Ocupación de la llanura de inundación por una industria (Vitrinor) en el municipio de Guriezo.

Por último, destacar la presencia en la zona de la industria Vitrinor que ocupa gran parte de la llanura de inundación (Figura 4.57).

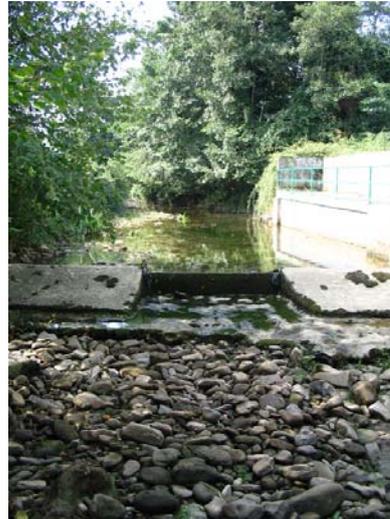
Figura 4.58. Toma de agua para el abastecimiento de Castro Urdiales, en la que se observa el río seco aguas abajo del azud.

Comenzando por las alteraciones hidrológicas, aunque solamente se han registrado 2 detracciones de caudal, ambas son consideradas de alta magnitud, dado que abastecen a Sámano y Castro Urdiales (Figura 4.58). La demanda de la población en verano, coincidente con los períodos de sequía, hacen que este río se seque habitualmente en dicho período.

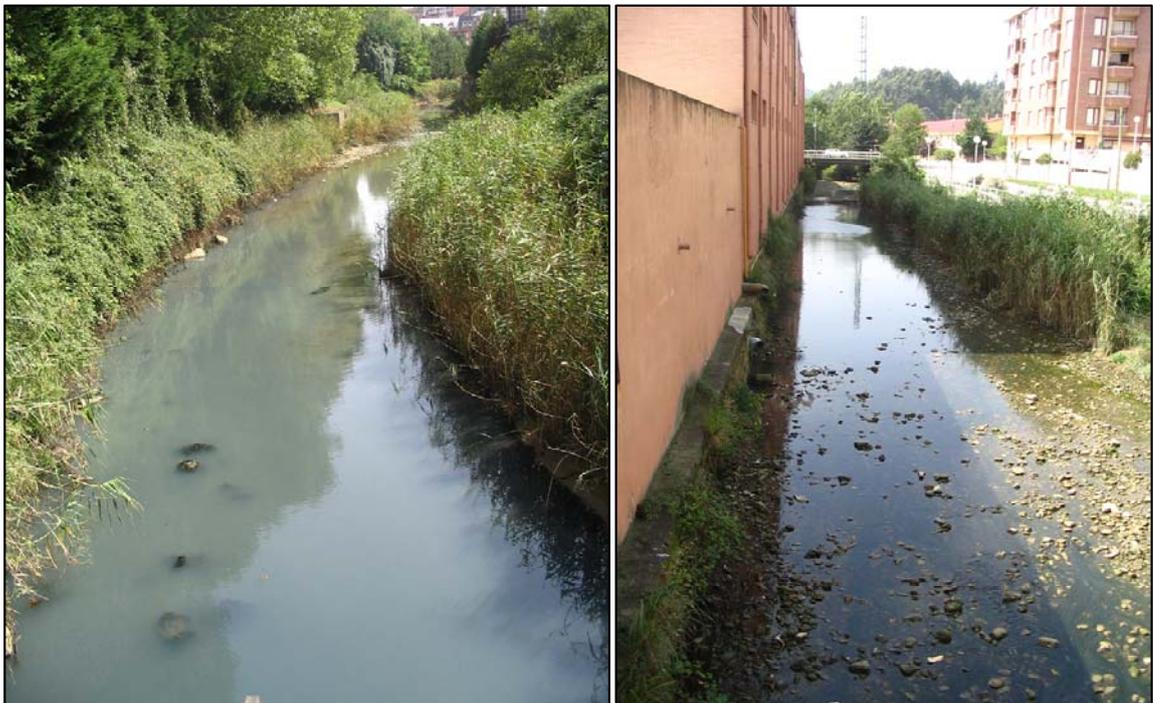
Figura 4.59. Deterioro de la calidad del agua del río Sámamo a su paso por Castro Urdiales. En la imagen de la derecha se observan los puntos de vertido de una fábrica conservera y la alteración de los márgenes.

Un segundo aspecto a destacar es el elevado número de vertidos existentes (8% de los inventariados), en su mayoría de origen urbano, asociados a la alta ocupación que sufre el río en ambas márgenes. Se distribuyen a lo largo de todo el Sámamo, aunque su frecuencia y magnitud se incrementa llegando a su desembocadura, concretamente en el entorno de Castro Urdiales (Figura 4.59). Estos vertidos provocan un deterioro muy significativo de la calidad del agua de este curso fluvial, apreciable a simple vista.

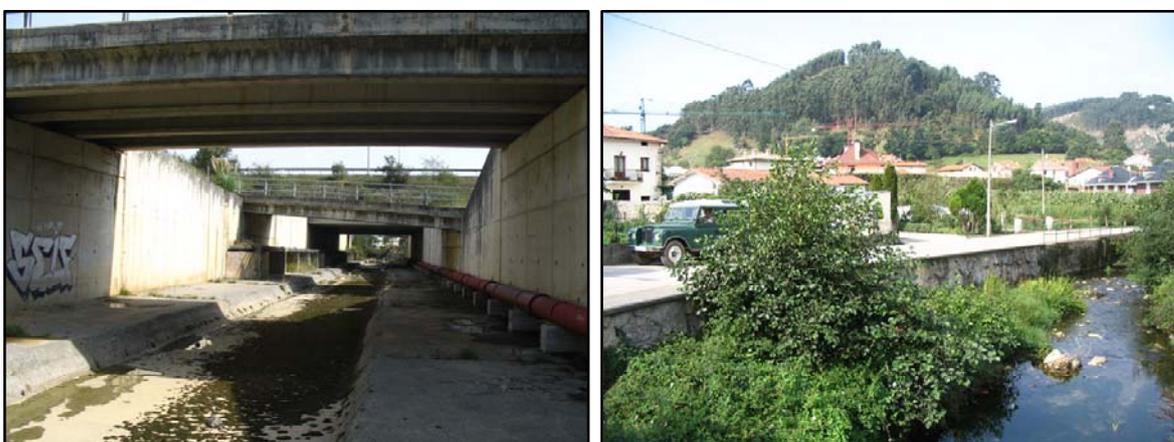
Figura 4.60. Fijaciones de los márgenes y del cauce en el río Sámano.

El nivel de afección que presenta el río Sámano como consecuencia de las detracciones de caudal y los vertidos de aguas residuales urbanas e industriales, se acentúa por los numerosos encauzamientos de márgenes y del cauce existentes (19 registros), las cuales reducen considerablemente el grado de naturalidad del río. En concreto, se encuentran canalizados 1.5 km en la margen derecha y 1.4 km en la izquierda que, si bien no es relevante en el conjunto de los ríos cántabros, representa más del 20% del río Sámano (Figuras 4.59 y 4.60). Dichas fijaciones se concentran en Sámano y, especialmente, en Castro Urdiales, donde los últimos 650 m antes de la desembocadura se encuentran encauzados en ambas márgenes.
